# **Laudo Técnico de Avaliação Ambiental**

**Insalubridade, Periculosidade, Irradiação  
Ionizante e Trabalhos com Raio-X ou Substâncias  
Radioativas**

**CAMPUS TUCURUÍ**

**Laudo Nº:** 001/2017-TUC

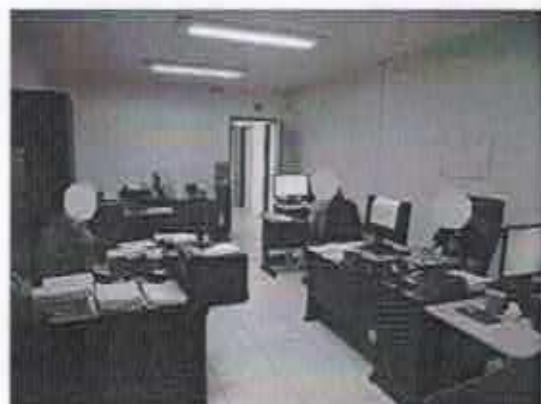
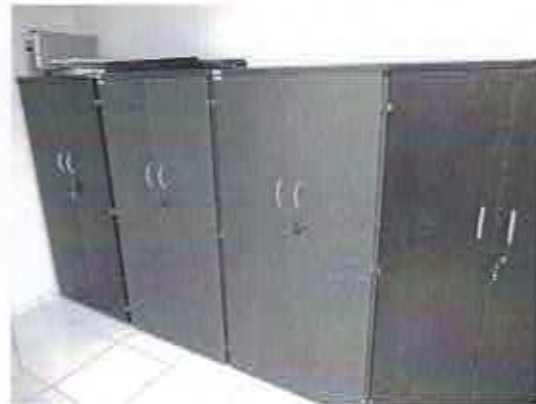
A área do setor é de aproximadamente 24,5 m<sup>2</sup>, cobertura em telha cerâmica com forro de PVC, parede em alvenaria, piso cerâmico, portas em madeira compensada, janela de vidro com grades metálicas, ventilação e iluminação artificial.

##### ❖ Riscos Ambientais: Inexistentes em relação aos agentes físicos, químicos e biológicos.

##### ❖ Conclusão: Não foi identificado caracterização de agentes insalubres ou perigosos, conforme Orientação Normativa N°04 de 14/02/17, NR 15 e NR 16 (Portaria GM n.º 3.214, de 08 de junho de 1978).

Limpeza Periódica do ambiente;

Adequação à NR-23 Proteção Contra Incêndio da Portaria 3.214/78 do MTE;

Recomenda-se o atendimento a Norma ABNT NBR: 8995:2013 (iluminação de ambiente de trabalho).

Recomenda-se a melhoria da divisão dos espaços nos postos de trabalho, em vista ao atendimento da NR-17 (Ergonomia).

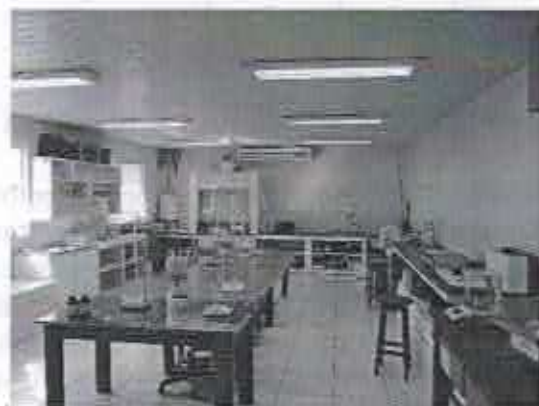
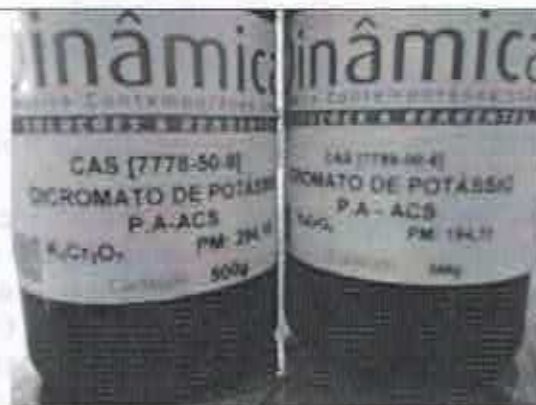
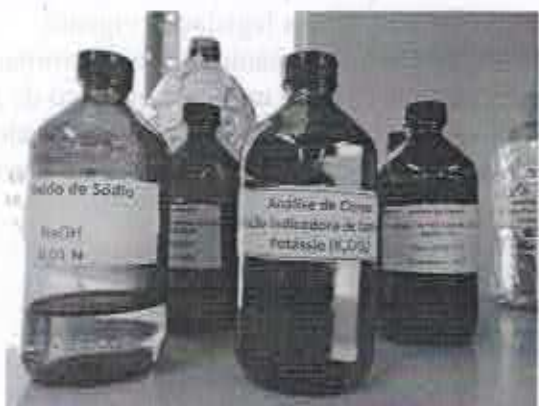
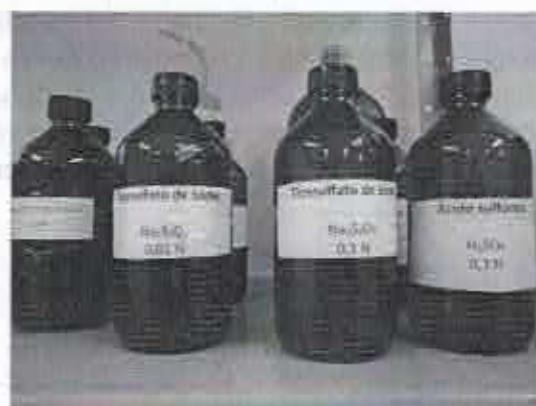
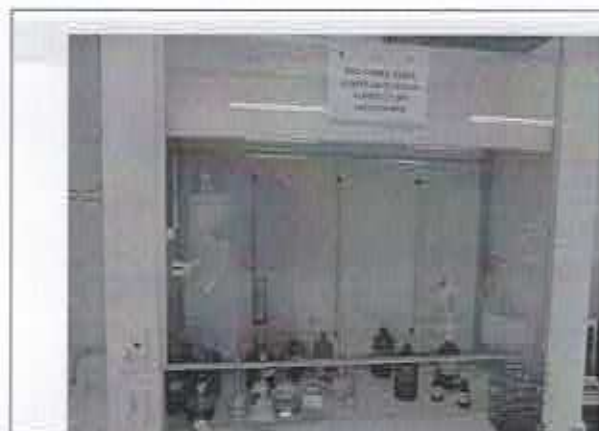
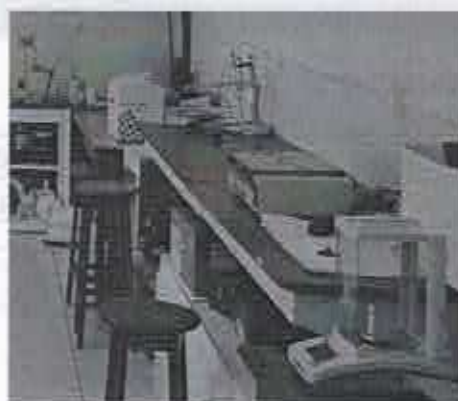
Ambientes destinados à realização de aulas práticas laboratoriais com preparação de experimentos com reagentes conforme conteúdos programáticos das disciplinas, utilizando equipamentos como estufa, geladeira para reagentes, destilador, capela, phmetro, vidrarias, balança analítica, buretas, entre outros para análise e preparação de amostras. Dentre os produtos químicos utilizados, os principais são: ácido clorídrico, cicloexano, ácido acético, etanol, etc. Durante as aulas práticas nas disciplinas de química ocorre a manipulação de cromatos e dicromatos de potássio, entre outros.

Recomenda-se a adequação à NR-23 Proteção Contra Incêndio da Portaria 3.214/78 do MTE;  
Recomenda-se a implementação Periódica dos 5S (senso de: utilização; organização; limpeza; higiene; e disciplina);  
Recomenda-se o atendimento a Norma ABNT NBR: 8995:2013 (iluminação de ambiente de trabalho);  
Recomenda-se a instalar sinalização de emergência e rota de fuga segundo as normas vigentes;  
Recomenda-se a instalação de bancadas para armazenamento dos reagentes, evitando deslocamento a outro local para busca de frascos de reagentes e riscos de acidentes.

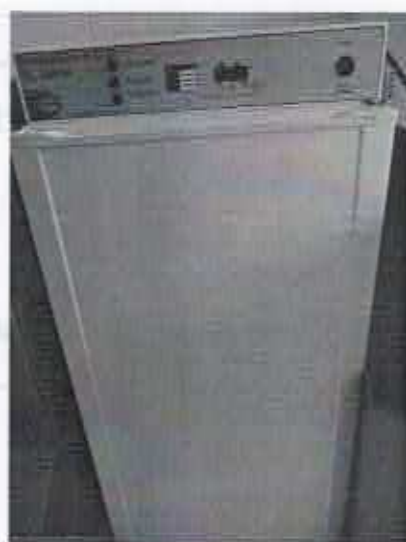
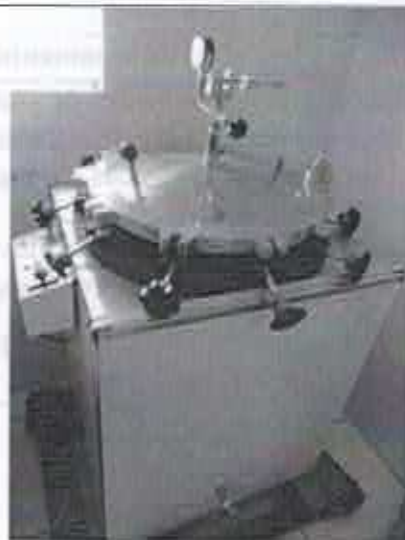
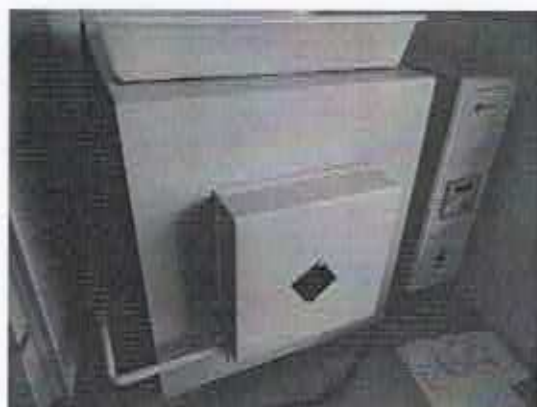
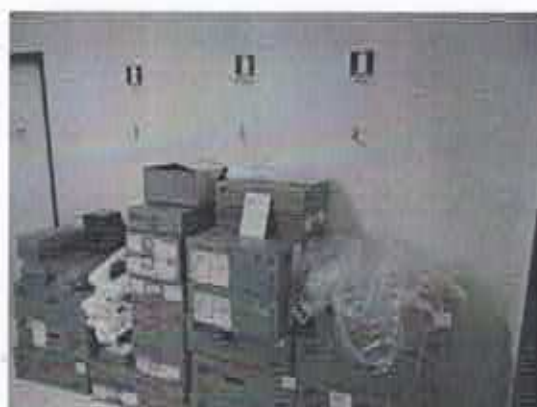
Ambientes destinados à realização de aulas práticas e pesquisas laboratoriais com preparação de experimentos através do aquecimento, desumidificação e esterilização de amostras, utilizando micro-ondas, estufa, autoclave e mufla, além da presença de outros equipamentos tais como geladeira para conservação de amostras e peneiras giratórias.

| Administrativas |
|---|
| Recomenda-se a implementação Periódica dos 5S (senso de: utilização; organização; limpeza; higiene; e disciplina);<br>Recomenda-se a adequação à NR-23 Proteção Contra Incêndio da Portaria 3.214/78 do MTE;<br>Recomenda-se o atendimento a Norma ABNT NBR: 8995:2013 (iluminação de ambiente de trabalho);<br>Recomenda-se instalar sinalização de emergência e rota de fuga segundo as normas vigentes. |

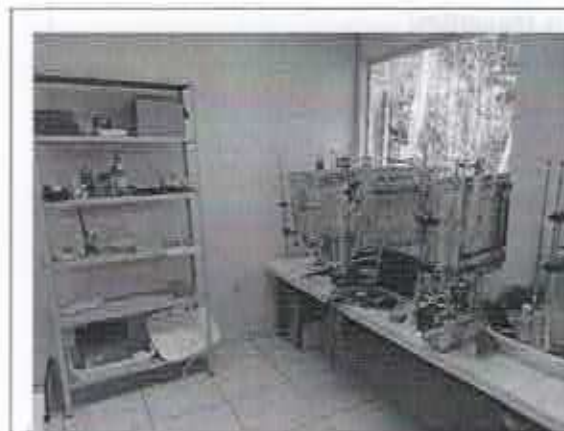
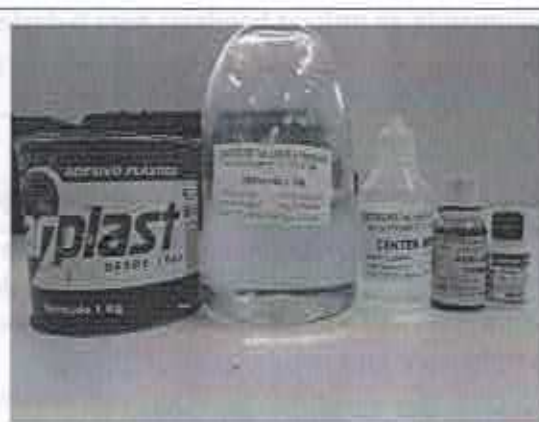
Ambientes destinados a realização de atividades relacionadas as disciplinas de hidráulica e hidrologia em que há a coleta de águas, pesquisa para implementação de sistemas de aquecimento de água de baixo, bem como experimentos em sistemas hidráulicos, assim como a pesquisa em campo utilizando o sistema de abastecimento de água da cidade de Tucuruí. Nessas atividades são utilizados equipamentos tais como carneiro hidráulico, bombas centrifugas, medidores de vazão, sistemas de comandos, entre outros. Há a utilização de adesivos plásticos e resinas para a instalação das tubulações e conexões.

Recomenda-se instalar sinalização de emergência e rota de fuga segundo as normas vigentes.

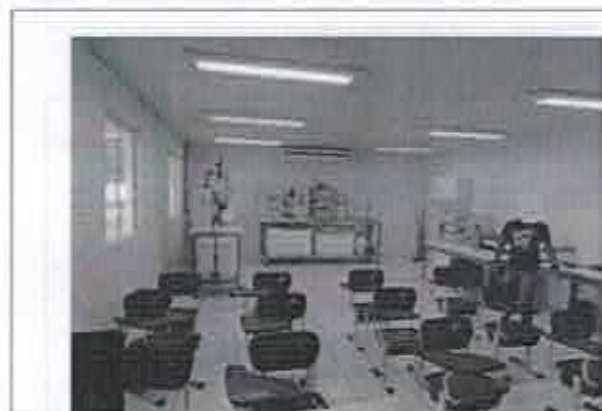
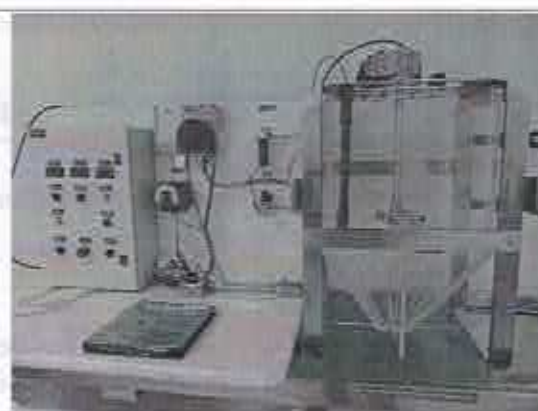
Ambientes destinados a realização de atividades relacionadas as etapas de tratamento de água, ensaios de melhor condição em processo de decantação e separação de resíduos em águas residuais e esgotos sanitários, utilizando sulfato de alumínio como floculante, bem como ácido clorídrico e hidróxido de sódio para o controle de pH em testes de jarro. Nessas atividades são utilizados equipamentos tais como bombas centrífugas, filtros, tanques, compressores, medidores de vazão, sistemas de controle e comandos, entre outros.

Recomenda-se a implementação Periódica dos 5S (senso de: utilização; organização; limpeza; higiene; e disciplina);  
Recomenda-se a adequação à NR-23 Proteção Contra Incêndio da Portaria 3.214/78 do MTE;  
Recomenda-se instalar sinalização de emergência e rota de fuga segundo as normas vigentes;  
Recomenda-se a instalação de bancadas ergonômicas para a realização das atividades práticas;  
Recomenda-se utilizar bandejas para o deslocamento dos reagentes.

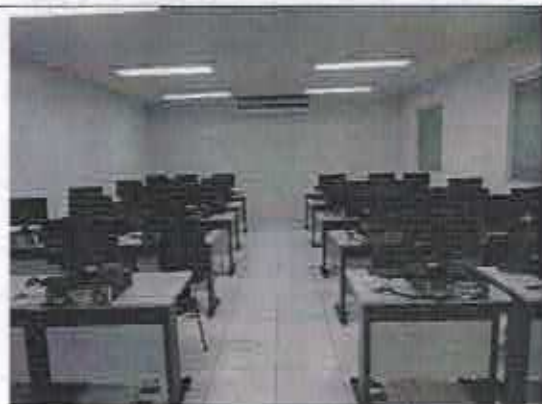
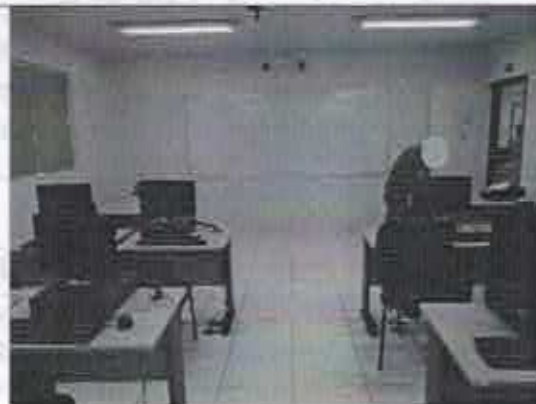
Ambientes destinados à realização de aulas teóricas e práticas laboratoriais onde são realizadas atividades com uso de software computacional, construção de maquetes e pesquisa de materiais.

### ❖ Riscos Ambientais: Inexistentes em relação aos agentes físicos, químicos e biológicos.

| Administrativas |
|---|
| Limpeza Periódica do ambiente;<br>Adequação à NR-23 Proteção Contra Incêndio da Portaria 3.214/78 do MTE;<br>Recomenda-se o atendimento a Norma ABNT NBR: 8995:2013 (iluminação de ambiente de trabalho). |

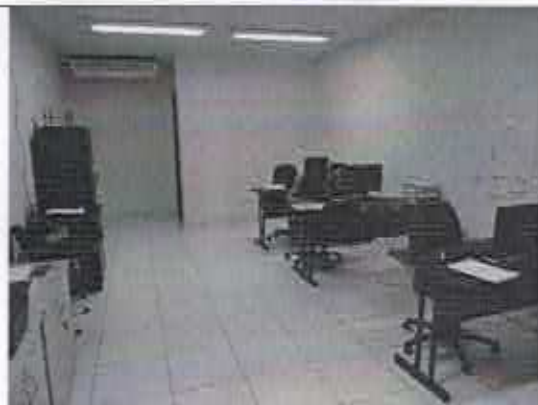
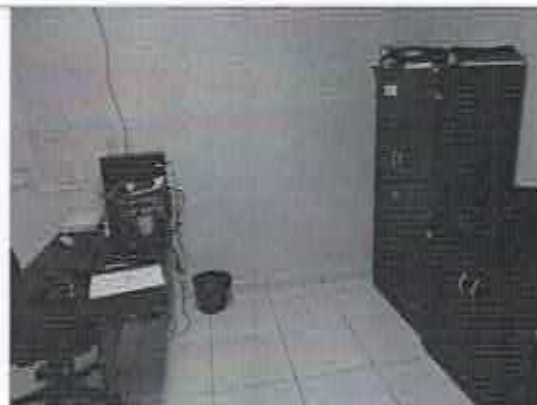
Ambientes destinados à realização de atividades de planejamento, coordenação, supervisão e execução das operações referentes as disciplinas ministradas pelos docentes aos cursos do IFPA campus Tucuruí.

❖ **Riscos Ambientais:** Inexistentes em relação aos agentes físicos, químicos e biológicos.

Recomenda-se o atendimento a Norma ABNT NBR: 8995:2013 (iluminação de ambiente de trabalho).

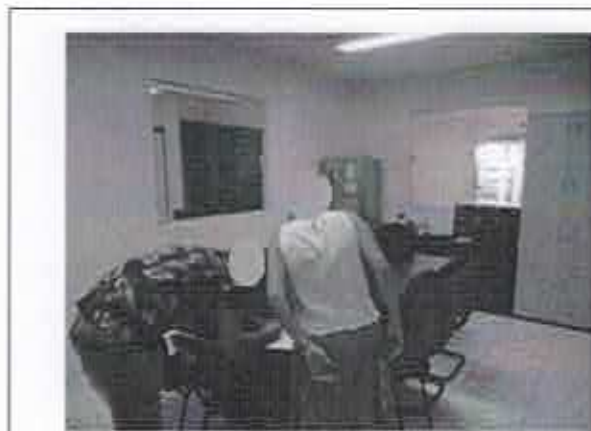
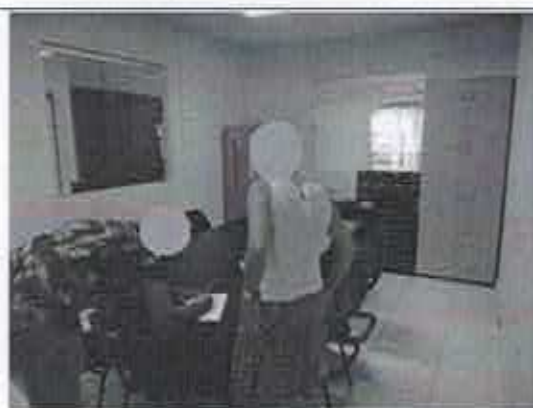
Ambientes destinados à realização de atividades de planejamento, reuniões e execução das operações referentes a projetos de saneamento e de meio ambiente elaborados pelos docentes e discentes dos cursos do IFPA campus Tucuruí.

### ❖ Riscos Ambientais: Inexistentes em relação aos agentes físicos, químicos e biológicos.

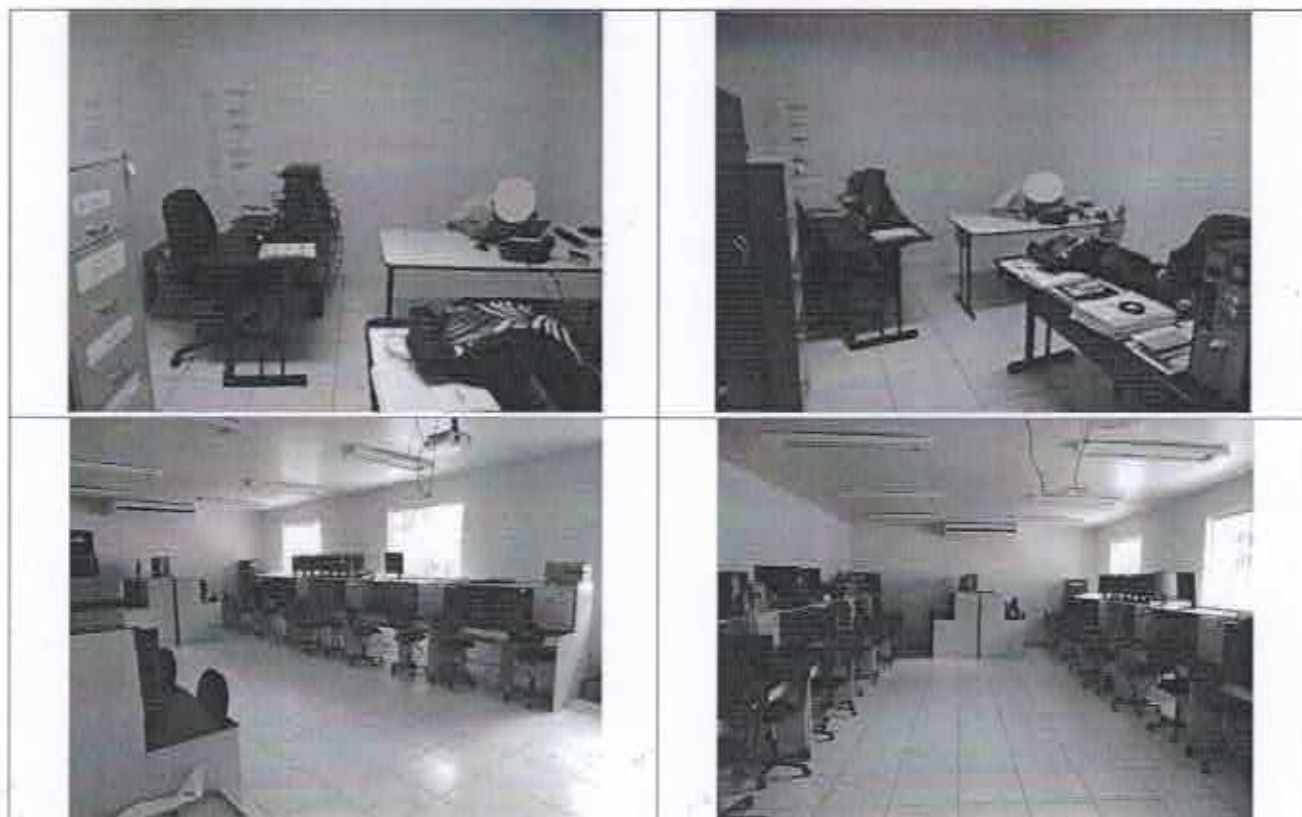
Ambiente destinado à realização das atividades de planejamento, coordenação, supervisão e execução das operações referentes à manutenção em sistemas de redes e equipamentos e informática, incluindo laboratórios e setores administrativos, bem como aulas e pesquisas em computadores.

- ❖ **Cargos:** Docente, Técnico administrativo, Discentes.
- ❖ **Riscos Ambientais:** Inexistentes em relação aos agentes físicos, químicos e biológicos.
- ❖ **Conclusão:** Não foi identificado caracterização de agentes insalubres ou perigosos, conforme Orientação Normativa N°04 de 14/02/17, NR 15 e NR 16 (Portaria GM n.º 3.214, de 08 de junho de 1978).
- ❖ **Medidas Corretivas e Preventivas:**

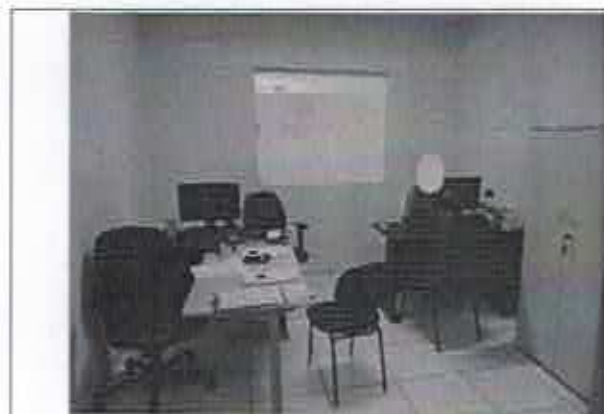
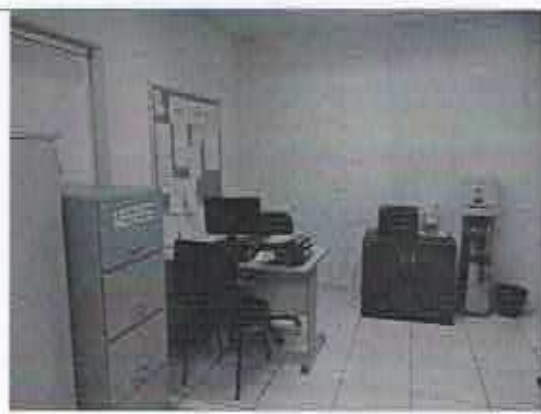
Ambiente destinado a realização de atividades voltadas para programas de assistência aos discentes, ações educativas, palestras e atendimentos aos alunos.

#### ❖ Riscos Ambientais: Inexistentes em relação aos agentes físicos, químicos e biológicos.

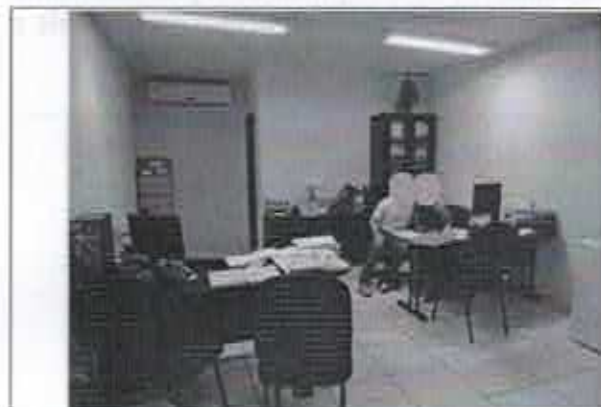
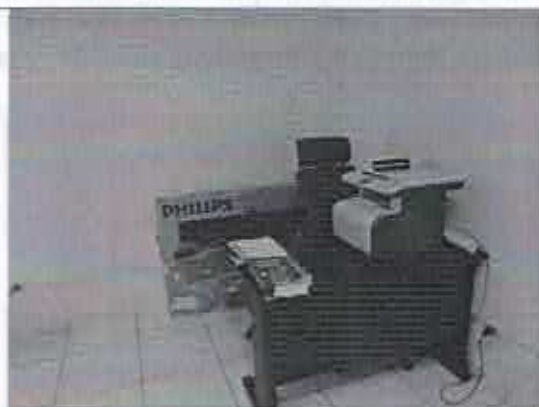
Ambiente destinado à realização de ações que subsidiem a Direção de Ensino nos processos de gestão e operacionalização das atividades relativas aos Cursos no IFPA campus Tucuruí.

#### ❖ Riscos Ambientais: Inexistentes em relação aos agentes físicos, químicos e biológicos.

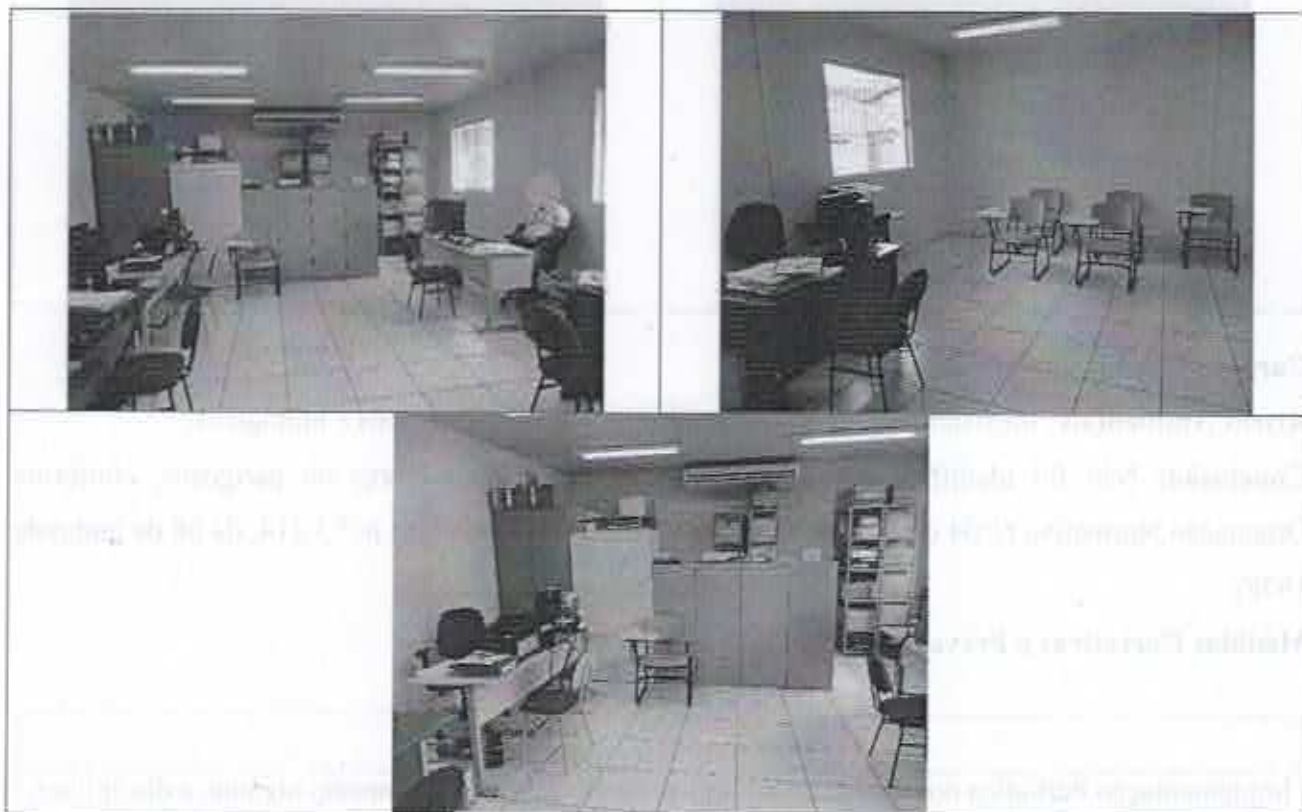
Ambiente destinado à realização de atividades de arquivamento, recebimento de processos, emissão de certificados, diplomas, atestados acadêmicos, cadastros de disciplinas com preenchimento de documentos, formulários e relatórios com auxílio do computador e atendimentos presenciais e telefônicos, bem como local de destinação de achados e perdidos no campus.

❖ Riscos Ambientais: Inexistentes em relação aos agentes físicos, químicos e biológicos.

| Administrativas |
|---|
| Implementação Periódica dos 5S (senso de: utilização; organização; limpeza; higiene; e disciplina);<br>Adequação à NR-23 Proteção Contra Incêndio da Portaria 3.214/78 do MTE;<br>Recomenda-se o atendimento a Norma ABNT NBR: 8995:2013 (iluminação de ambiente de trabalho). |

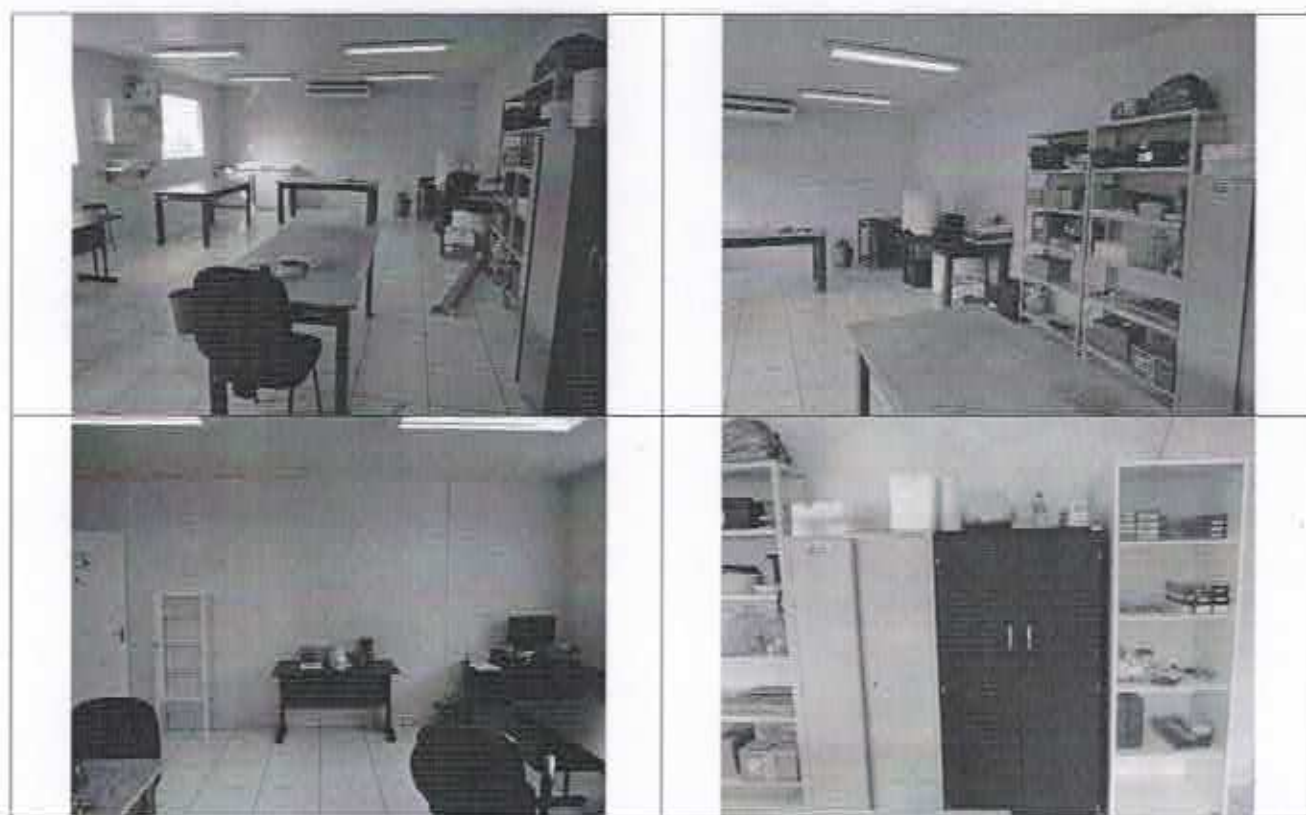
Ambiente destinado à realização de atividades relativas às aulas práticas de filetagem de peixes, beneficiamento de pescado, elaboração de produtos à base de pescado.

Recomenda-se a implementação Periódica dos 5S (senso de: utilização; organização; limpeza; higiene; e disciplina);

Recomenda-se a adequação à NR-23 Proteção Contra Incêndio da Portaria 3.214/78 do MTE;

Recomenda-se instalar sinalização de emergência e rota de fuga segundo as normas vigentes;

Recomenda-se a instalação de bancadas ergonômicas para a realização das atividades práticas;

Recomenda-se verificar as instalações elétricas para adequação as normas de segurança;

Recomenda-se a instalação de filmes UV nas janelas ou persianas para eliminar a exposição dos servidores ao sol.

Recomenda-se a adequação à NR-31 (Trabalho na Agricultura, Pecuária, Silvicultura, Exploração Florestal e Aquicultura).

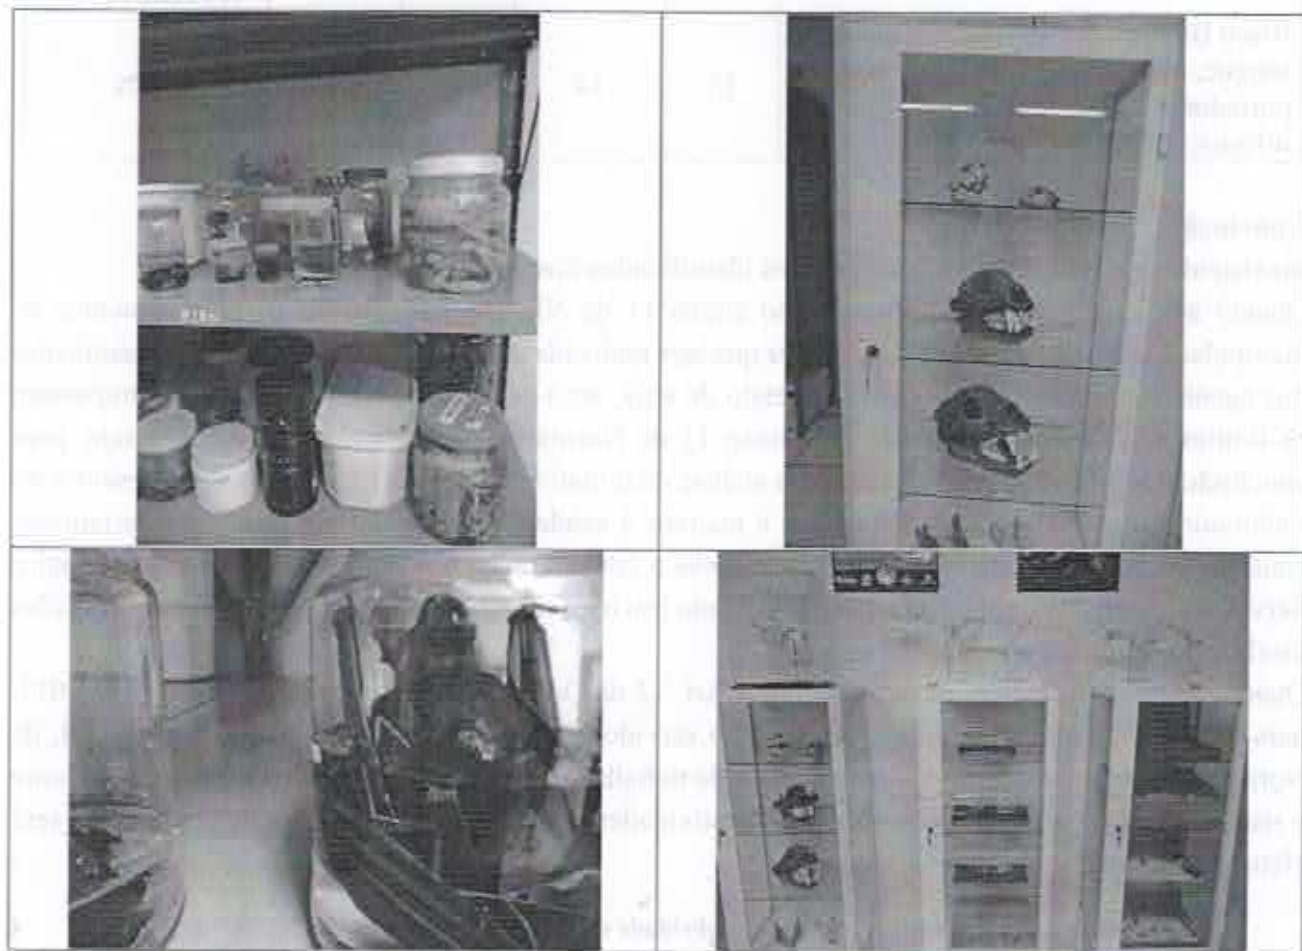
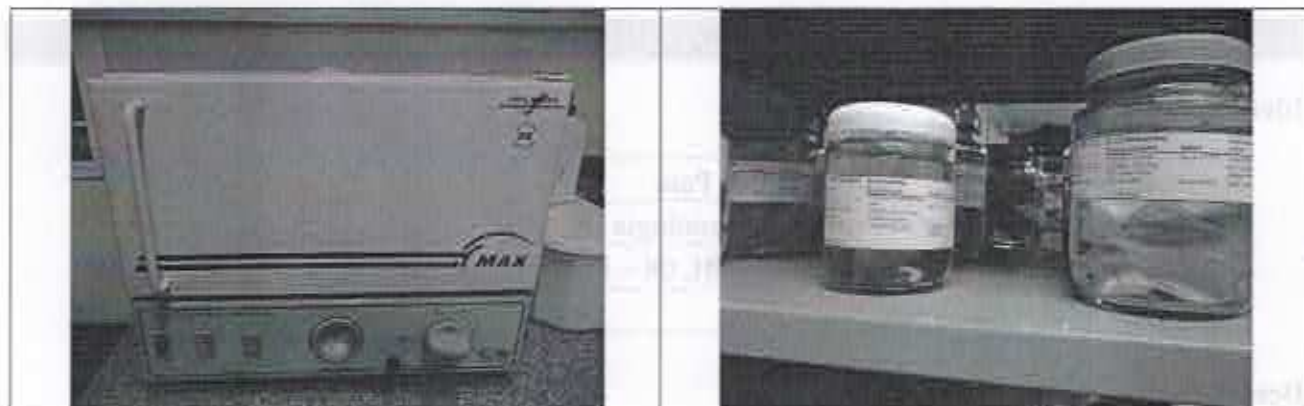
Ambiente destinado à realização de atividades relativas às aulas práticas em que há a coleta e manuseio de animais vertebrados e invertebrados tais como animais peçonhentos e transmissores de doenças infectocontagiosas (vírus, bacilos, entre outros). Há o uso de álcool etílico para a conservação da coleção da fauna existente.

Recomenda-se a adequação à NR-23 Proteção Contra Incêndio da Portaria 3.214/78 do MTE;  
Recomenda-se a implementação Periódica dos 5S (senso de: utilização; organização; limpeza; higiene; e disciplina);  
Recomenda-se o atendimento a Norma ABNT NBR: 8995:2013 (iluminação de ambiente de trabalho);  
Recomenda-se a instalar sinalização de emergência e rota de fuga segundo as normas vigentes;  
Recomenda-se a instalação de bancadas para armazenamento dos reagentes, evitando deslocamento a outro local para busca de frascos de reagentes e riscos de acidentes.

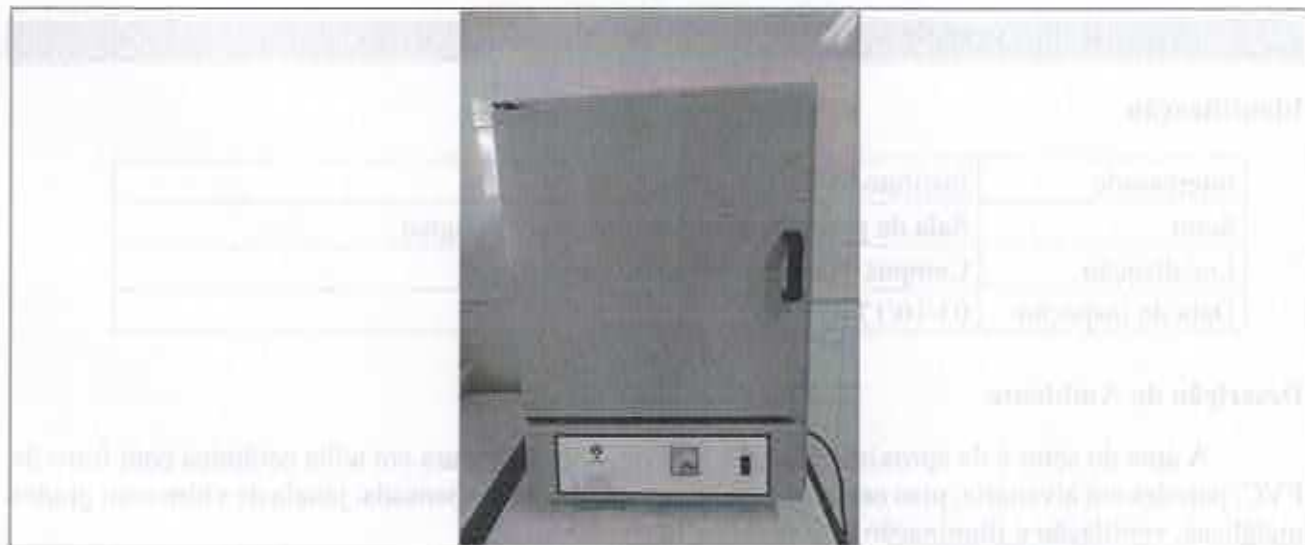
Ambiente destinado à realização de atividades relativas ao tratamento dos animais coletados para compor as coleções utilizados nas aulas práticas das disciplinas relacionadas a área da biologia que ficam estocados em baldes com etanol. Há o manuseio de animais vertebrados e invertebrados tais como animais peçonhentos e transmissores de doenças infectocontagiosas (vírus, bacilos, entre outros). Há o uso de álcool etílico para a conservação da coleção da fauna existente, presença de equipamento de destilação e estufa para secagem da coleção.

Recomenda-se a adequação à NR-23 Proteção Contra Incêndio da Portaria 3.214/78 do MTE;  
Recomenda-se a implementação Periódica dos 5S (senso de: utilização; organização; limpeza; higiene; e disciplina);  
Recomenda-se o atendimento a Norma ABNT NBR: 8995:2013 (iluminação de ambiente de trabalho);  
Recomenda-se a instalar sinalização de emergência e rota de fuga segundo as normas vigentes;  
Recomenda-se a instalação de bancadas para armazenamento dos reagentes, evitando deslocamento a outro local para busca de frascos de reagentes e riscos de acidentes.

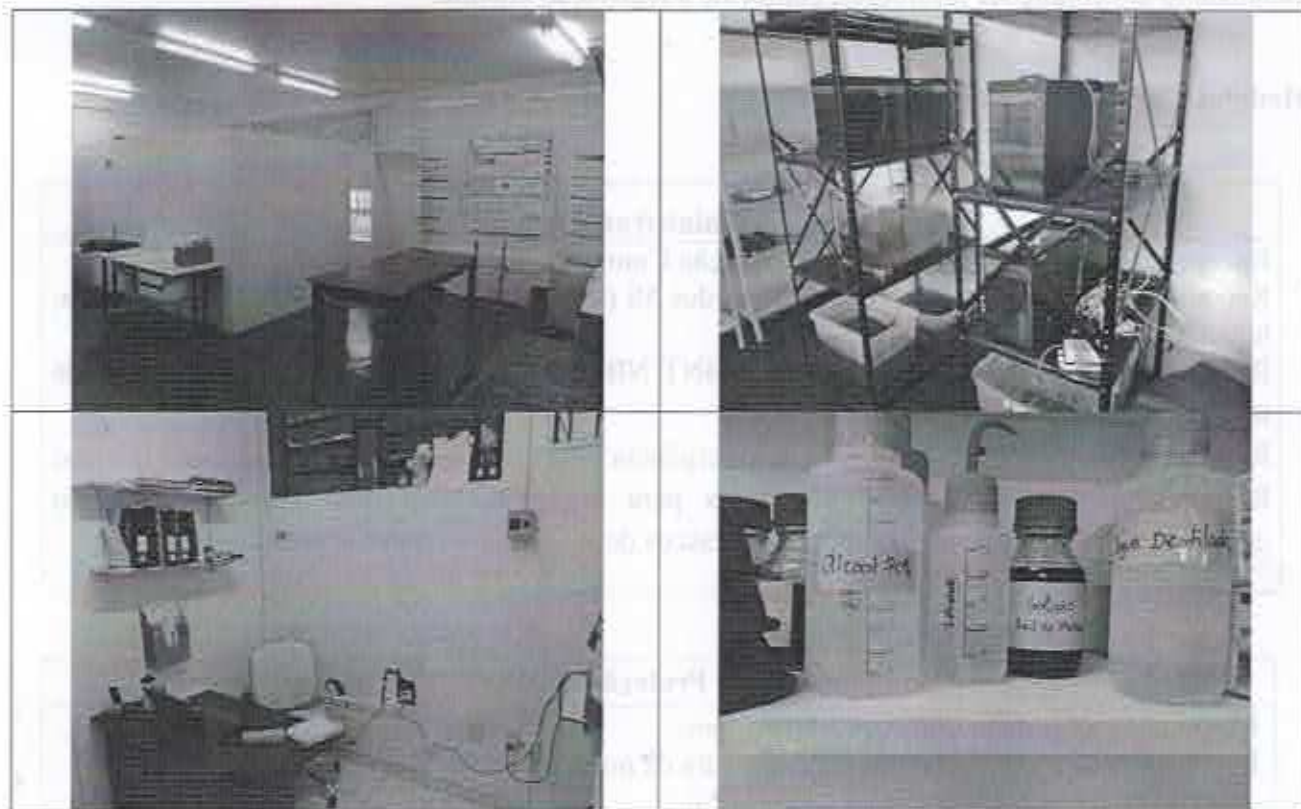
Ambiente destinado à realização de atividades relativas a coordenação, organização, assessoramento, supervisão e execução das operações referentes ao ensino de neuroquímica e comportamento, em que há aulas prática de bioquímica utilizando pesquisa com animais e uso de drogas crônicas e agudas, bem como há um biotério. Há também a criação de algas para a alimentação e criação de peixes utilizados nas pesquisas. Os equipamentos utilizados são balança, espectrofotômetro, aquários, entre outros. Durante a pesquisa alguns agentes químicos tais como álcool etílico, formol, xilol, éter etílico e permount são utilizados para conservação e testes na coleção.

Recomenda-se a adequação à NR-23 Proteção Contra Incêndio da Portaria 3.214/78 do MTE;  
Recomenda-se a implementação Periódica dos 5S (senso de: utilização; organização; limpeza; higiene; e disciplina);  
Recomenda-se o atendimento a Norma ABNT NBR: 8995:2013 (iluminação de ambiente de trabalho);  
Recomenda-se a instalar sinalização de emergência e rota de fuga segundo as normas vigentes;  
Recomenda-se a instalação de bancadas para armazenamento dos reagentes, evitando deslocamento a outro local para busca de frascos de reagentes e riscos de acidentes.

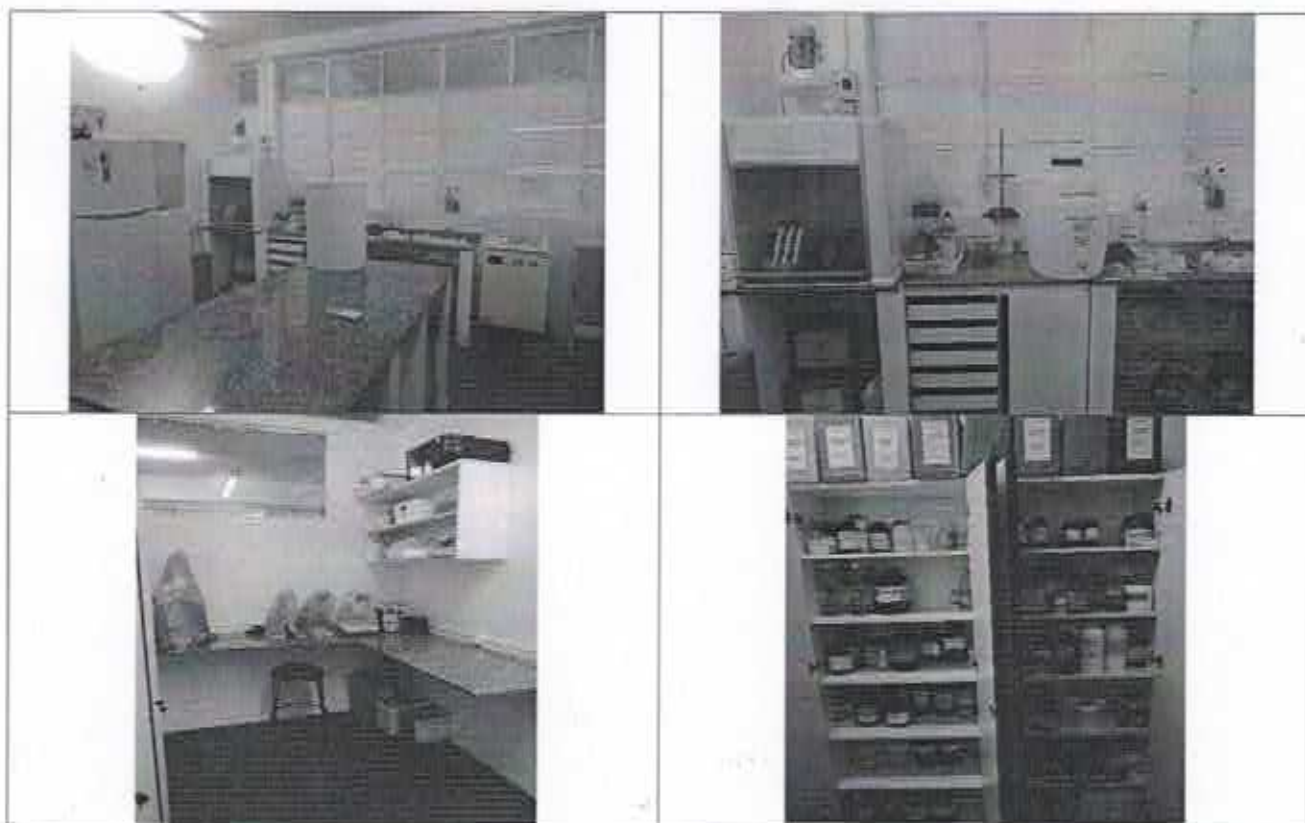
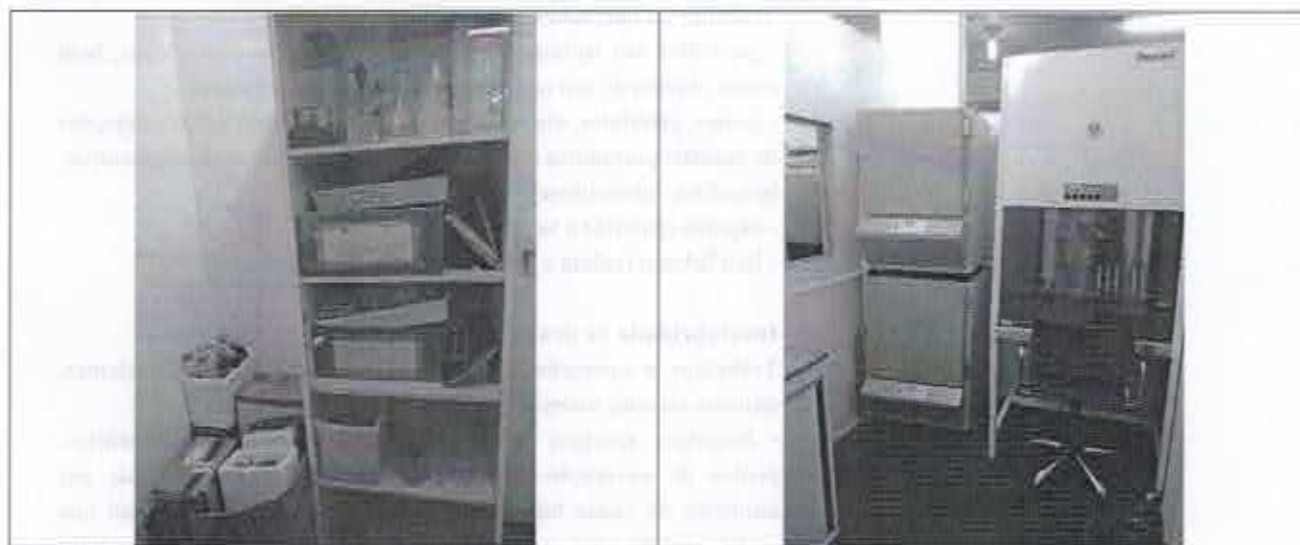
Ambiente destinado à realização de atividades relativas ao ensino e pesquisa voltados a microbiologia, sorologia e parasitologia em que há a manipulação de bactérias tais como salmonela, estafilococos aureus, coliformes fecais e totais, aeróbios mesófilos e fungos (bolores e leveduras) em alimentos (carnes, peixes, frangos, tucupí, camarão, entre outros). Há também a manipulação de vírus da hepatite, rotavírus, (fezes de crianças), parasitas (helmintos e protozoários) e pesquisa com hepatite B e C em sangue humano. Os equipamentos utilizados são autoclave, phmetro, placa aquecedora, agitador magnético, banho maria, estufas, espectrofotômetro, centrifugas, freezer, entre outros.

Recomenda-se a adequação à NR-23 Proteção Contra Incêndio da Portaria 3.214/78 do MTE;  
Recomenda-se a implementação Periódica dos 5S (senso de: utilização; organização; limpeza; higiene; e disciplina);  
Recomenda-se o atendimento a Norma ABNT NBR: 8995:2013 (iluminação de ambiente de trabalho);  
Recomenda-se o organização e melhoria no armazenamento das amostras;  
Recomenda-se a adequação de local para esterilização das amostras;  
Recomenda-se a instalar sinalização de emergência e rota de fuga segundo as normas vigentes.

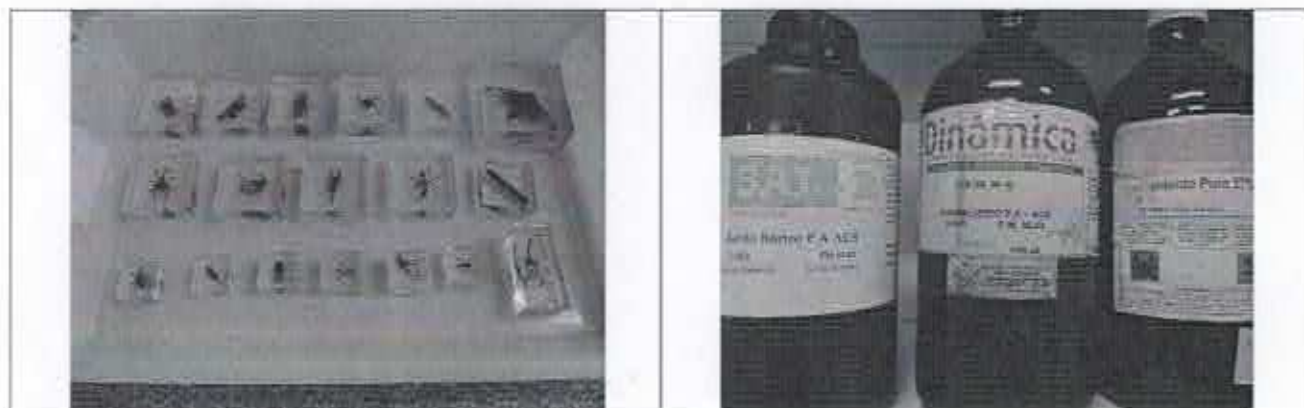
Ambiente destinado à realização de atividades relativas às aulas práticas em que há a manipulação de animais, pesquisa com material biológico de animais vertebrados e invertebrados, coleta em campo e preparo em bloco de resina. Os equipamentos utilizados são estufas, microscópio, capela, freezer, entre outros.

Recomenda-se a adequação à NR-23 Proteção Contra Incêndio da Portaria 3.214/78 do MTE;  
Recomenda-se a implementação Periódica dos 5S (senso de: utilização; organização; limpeza; higiene; e disciplina);  
Recomenda-se o atendimento a Norma ABNT NBR: 8995:2013 (iluminação de ambiente de trabalho);  
Recomenda-se a instalar sinalização de emergência e rota de fuga segundo as normas vigentes;  
Recomenda-se a instalação de sistema hidráulico e elétrico de acordo com as normas vigentes;  
Recomenda-se a instalação de divisórias para melhor aproveitamento da área no setor.

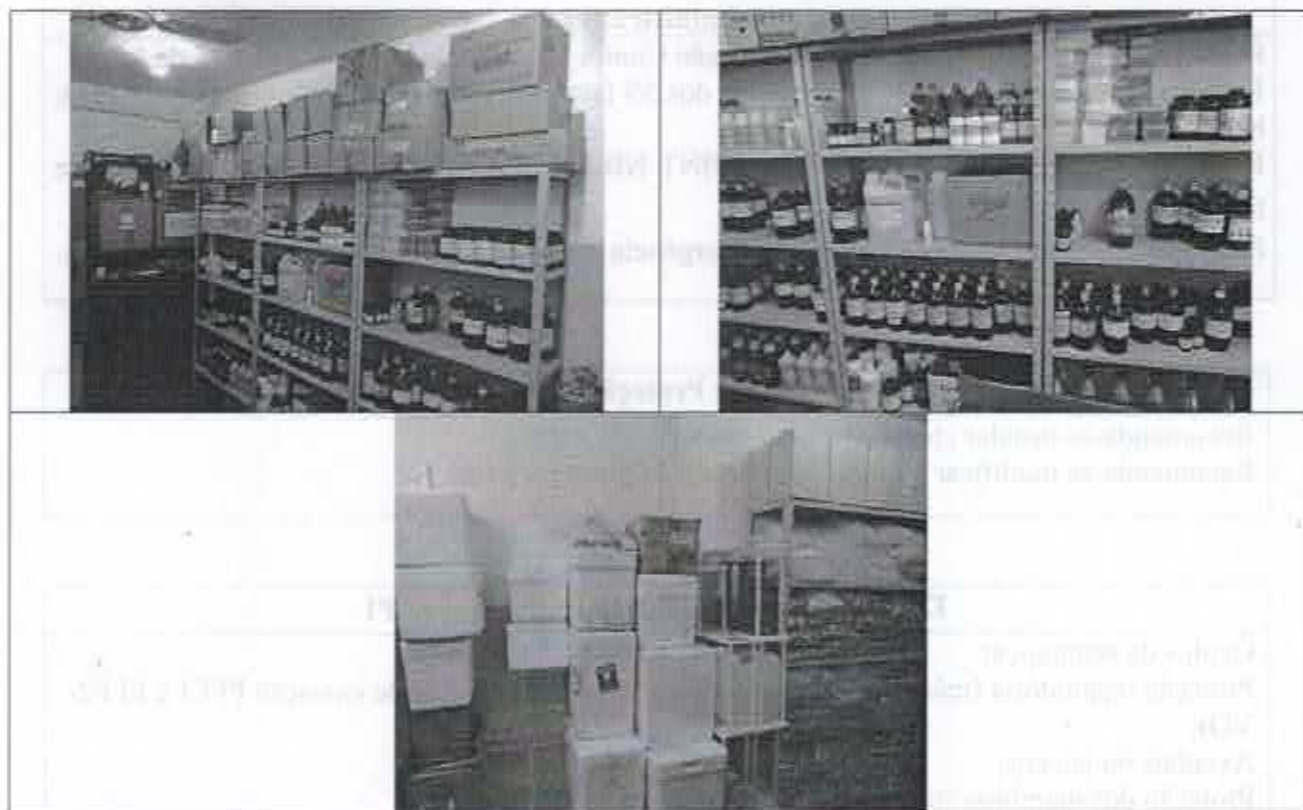
Ambiente destinado ao armazenamento de produtos químicos para uso nos laboratórios do IFPA campus Tucuruí.

Recomenda-se a adequação à NR-23 Proteção Contra Incêndio da Portaria 3.214/78 do MTE;  
Recomenda-se a implementação Periódica dos 5S (senso de: utilização; organização; limpeza; higiene; e disciplina);  
Recomenda-se o atendimento a Norma ABNT NBR: 8995:2013 (iluminação de ambiente de trabalho);  
Recomenda-se a instalar sinalização de emergência e rota de fuga segundo as normas vigentes;  
Recomenda-se utilizar bandejas para o deslocamento dos reagentes.

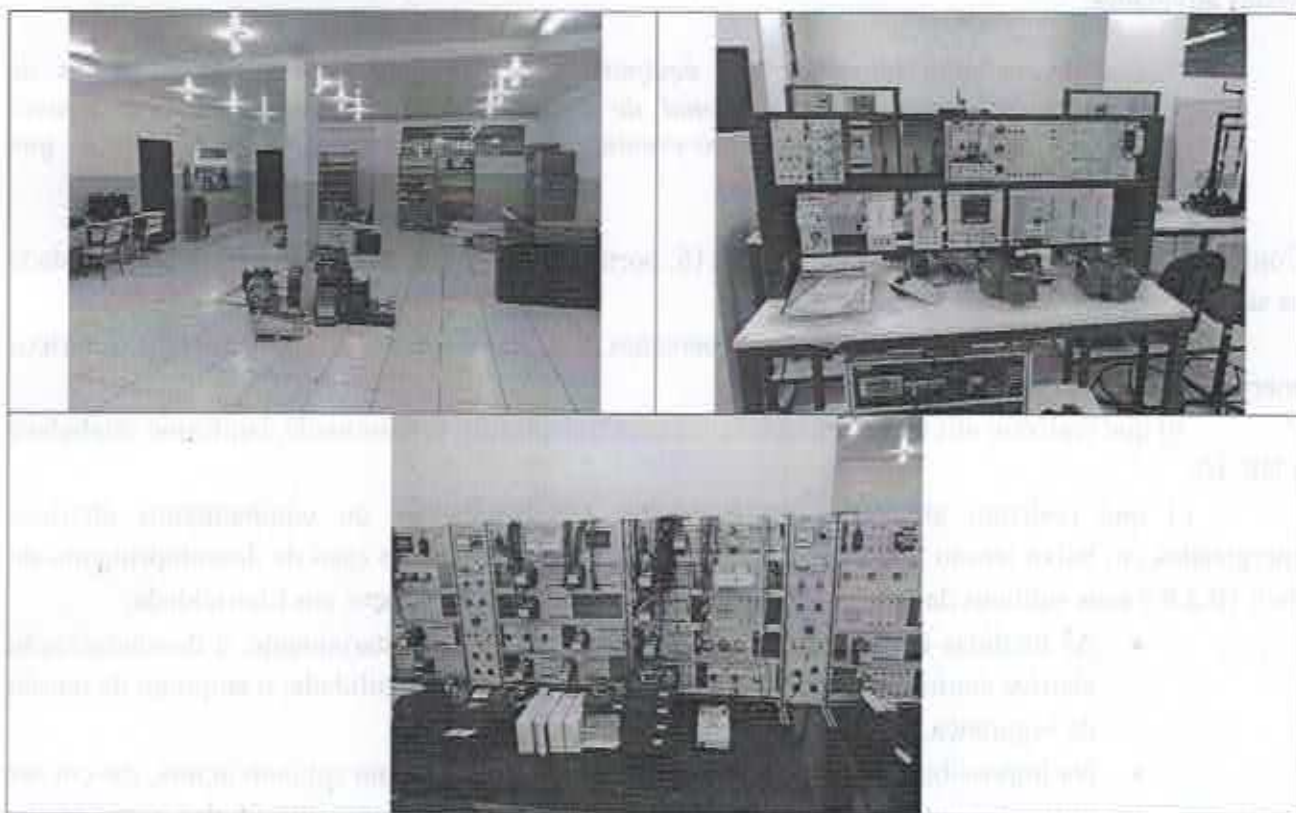
Ambiente destinado à realização de aulas teóricas e práticas relativas a eletrotécnica, com utilização de bancadas elétricas, placas voltaicas em que há práticas de comandos elétricos sistemas eletrônicos, comandos elétricos, mecanismos de controle de vazão, e medidas elétricas, manuseio de equipamentos mecânicos e elétricos de até 220 volts com alimentação AC e CC.

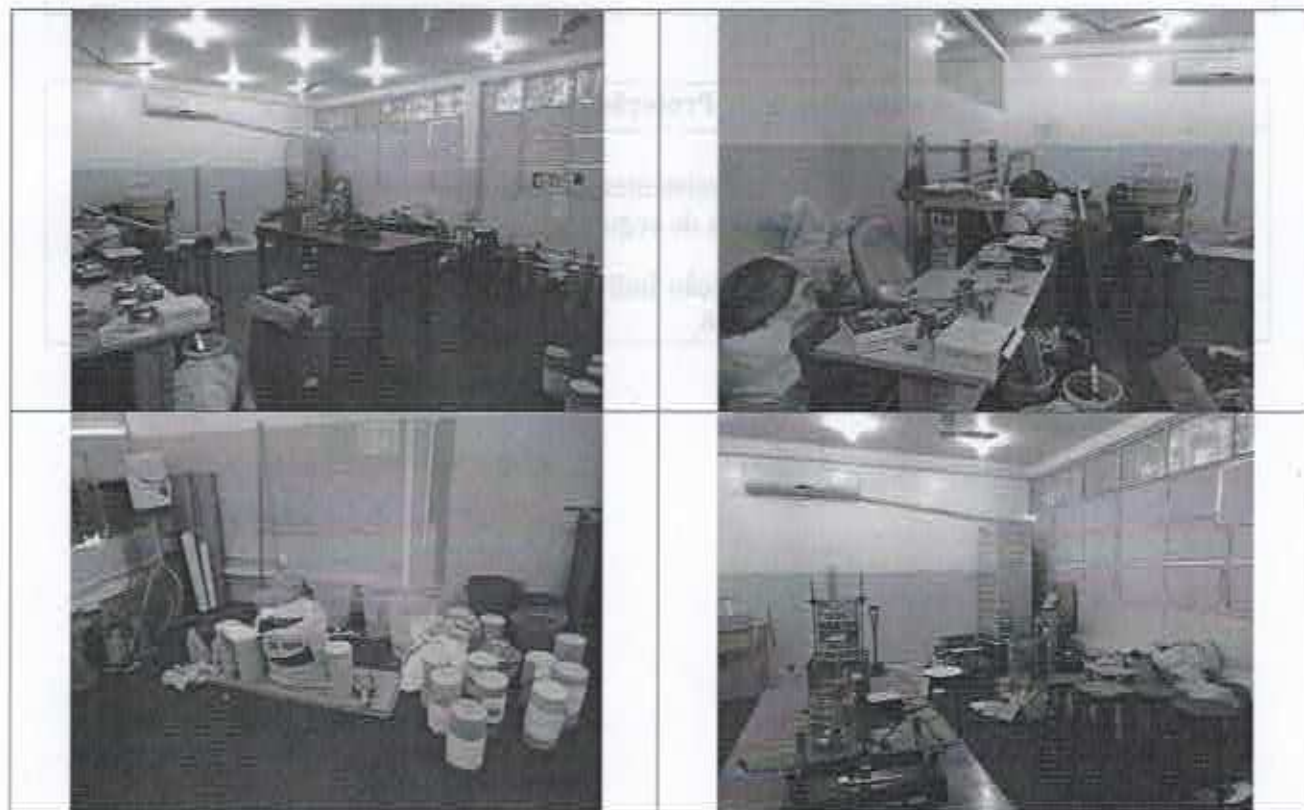
Ambiente destinado à realização de aulas teórica, práticas e projetos de pesquisa para o Curso Técnicos na área de edificações em que há ensaios de compressão e resistência em concreto, uso de equipamento tais como betoneira, argamassadeira, agitador de peneiras e estufa.
