# **Laudo Técnico de Avaliação Ambiental**

**Insalubridade, Periculosidade, Irradiação  
Ionizante e Trabalhos com Raio-X ou Substâncias  
Radioativas**

**CAMPUS TUCURUÍ**

**Laudo Nº:** 001/2017-TUC

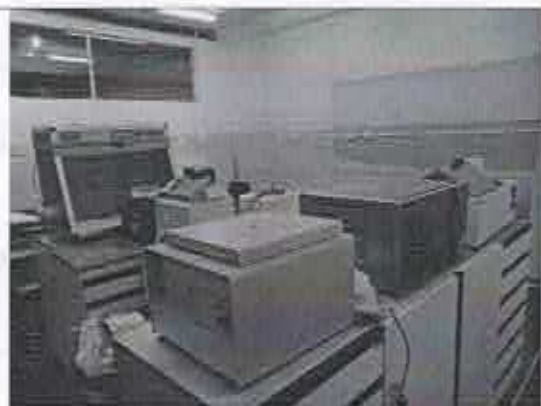
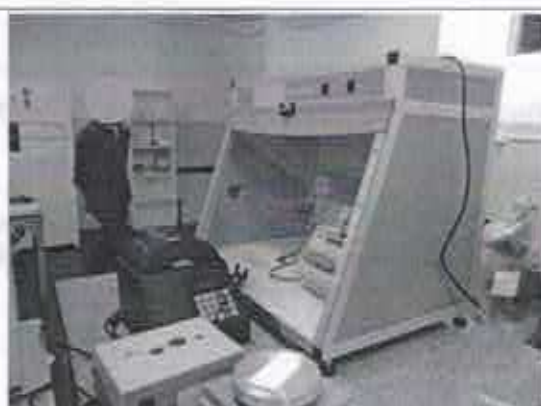
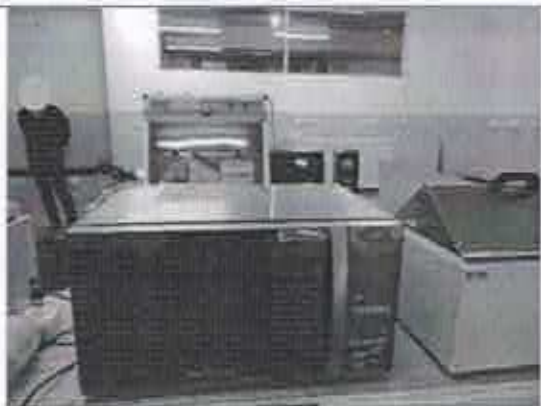
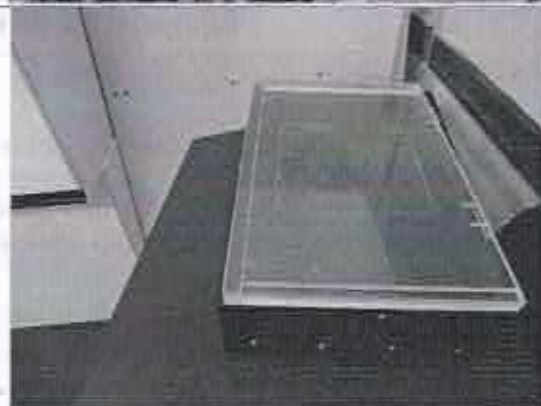
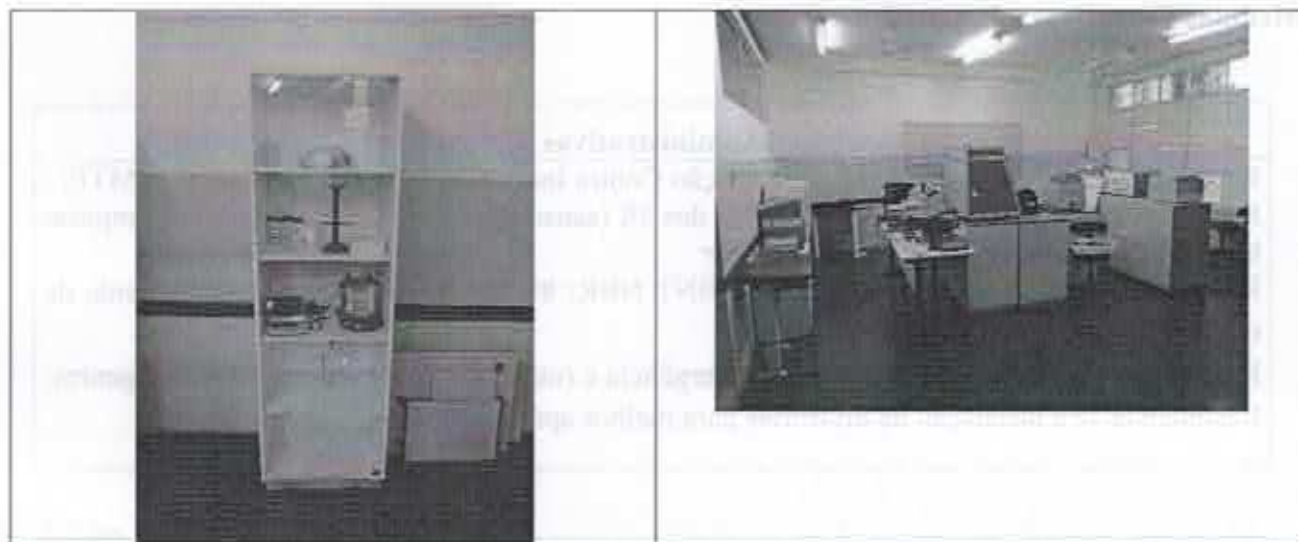
Ambiente destinado à realização de atividades relativas às aulas práticas de genética molecular, preparo de laminais histológicas para visualização de cromossomos e extração de DNA. Há também a purificação de material molecular pela conhecida como PCR, reação em sequência, armazenamento de amostras e substâncias entre outras atividades voltadas para técnicas relativas a biologia molecular. Durante as práticas e pesquisa são utilizados equipamentos tais como phmetro, termociclador, fonte de eletroforese, microcentrifuga, centrífuga, micro-ondas, balança analítica, cubos de eletroforese, mesa agitadora, agitador termomagnético, vórtex de mistura, agitador orbital, DNA workstation (luz UV e fluxo laminar), microscópio, transluminador UV, geladeira e computadores.

| <b>Administrativas</b> |
|---|
| Recomenda-se a adequação à NR-23 Proteção Contra Incêndio da Portaria 3.214/78 do MTE;<br>Recomenda-se a implementação Periódica dos 5S (senso de: utilização; organização; limpeza; higiene; e disciplina);<br>Recomenda-se o atendimento a Norma ABNT NBR: 8995:2013 (iluminação de ambiente de trabalho);<br>Recomenda-se a instalar sinalização de emergência e rota de fuga segundo as normas vigentes;<br>Recomenda-se a instalação de divisórias para melhor aproveitamento da área no setor. |

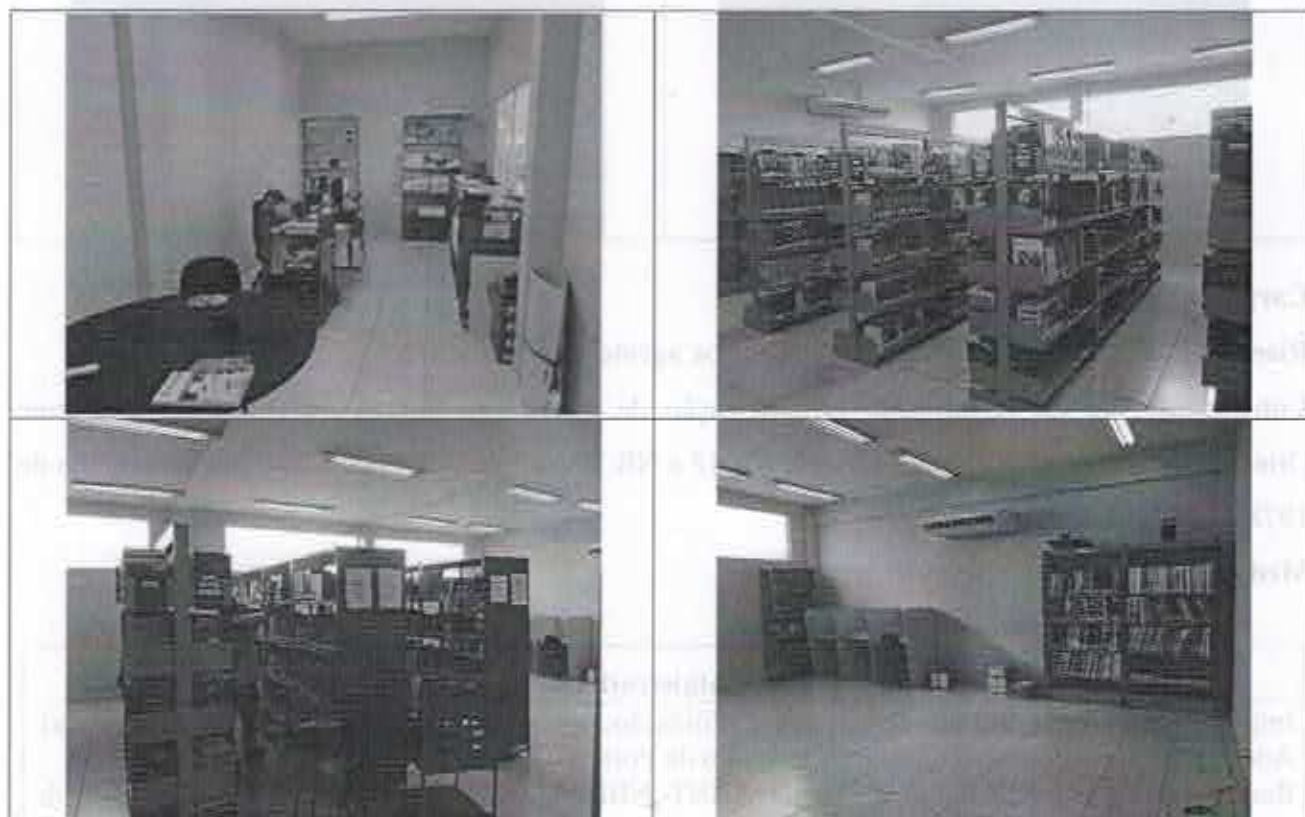
Ambiente destinado à realização de atividades administrativas de planejamento, gestão da biblioteca, orientação, coordenação, supervisão e execução de pesquisa bibliográfica, além das atividades que ocorrem no balcão de atendimento, referentes ao empréstimo, consulta e organização de material bibliográfico, produção de leitura, apoio ao ensino, pesquisa e extensão, bem como limpeza, controle, catalogação, organização, manutenção e restauração do acervo bibliográfico; sala de estudos e disponibilidade de computadores para consultas a artigos, periódicos e livros.

| Administrativas |
|---|
| Adequação à NR-23 Proteção Contra Incêndio da Portaria 3.214/78 do MTE;<br>Higienização adequada do local;<br>Recomenda-se a instalar sinalização de emergência, adequação das saídas (portas) e rota de fuga segundo as normas vigentes;<br>Limpeza/manutenção preventiva periódica nos equipamentos de ar condicionado e aquisição de equipamentos desumidificadores de ar. |

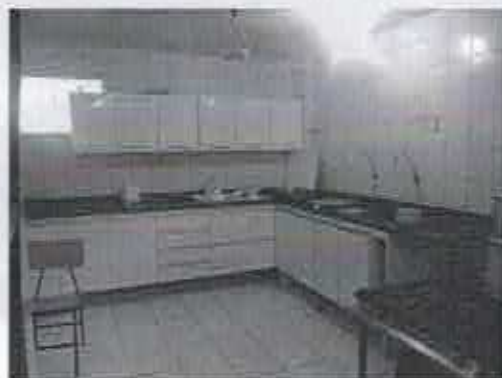
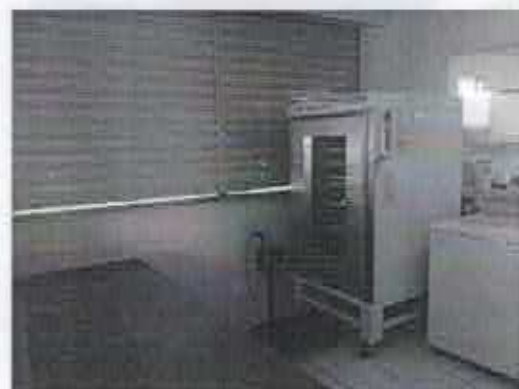
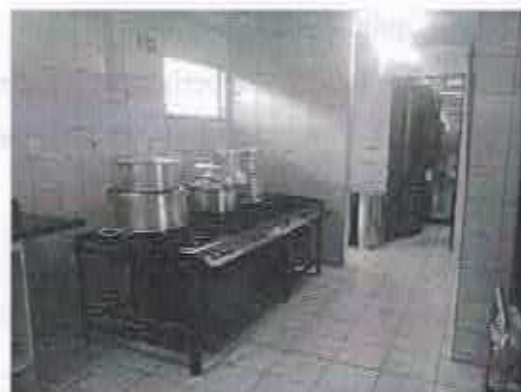
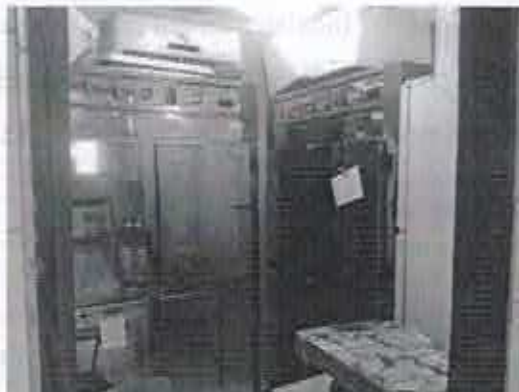
Ambiente destinado à realização de atividades de manuseio e preparação diária das refeições e lanches oferecidos aos discentes.

Adequação à NR-23 Proteção Contra Incêndio da Portaria 3.214/78 do MTE;  
Higienização adequada do local;  
Recomenda-se a instalar sinalização de emergência, adequação das saídas (portas) e rota de fuga segundo as normas vigentes;  
Limpeza/manutenção preventiva periódica nos equipamentos de ar condicionado e aquisição de equipamentos desumidificadores de ar.
